CASE TEALON* TF1580

Trocador de calor em espiral

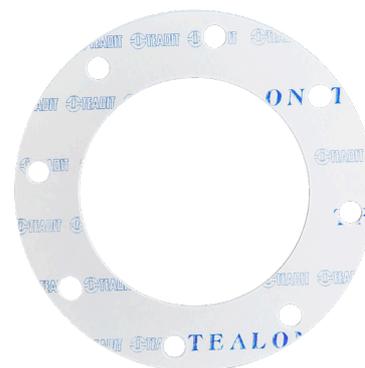
O equipamento apresentava vazamento interno e entupimentos em suas galerias devido a fragmentação da junta de vedação, o que afetava seu desempenho térmico. Era necessário injetar mais vapor para manter o nível adequado de funcionamento do equipamento, o que ocasionava a cada seis meses de operação, custos adicionais de R\$700 mil ao cliente.

Foi verificado que a falha era gerada pelo tipo de junta utilizada em PTFE rígido. Este material, além de inadequado como junta de vedação, se mostrava frágil ao ser comprimido pelas aletas do trocador de calor.

A Teadit especificou o trocador de calor junta de Tealon TF1580. Este material também fabricado a partir de PTFE, porém por um processo de laminação, apresenta boa capacidade de vedação, excelente resistência química e elevada resistência mecânica para suportar os requisitos desta aplicação.

Foram eliminados os vazamentos internos e a perda de carga no equipamento gerada pela fragmentação da junta. Com o retorno as condições ótimas de operação o cliente deixou de ter gastos extras de R\$700 mil reais com a adição de vapor ao processo.
